CONSECUENCIAS DE NO HACER EL MANTENIMIENTO PREVENTIVO EN SISTEMAS LÁSER.

MODELOS INVOLUCRADOS: LDY 301-PIV; LDY 302-PIV; LDY303PIV; LDY303HE PIV y LDY 304-PIV.

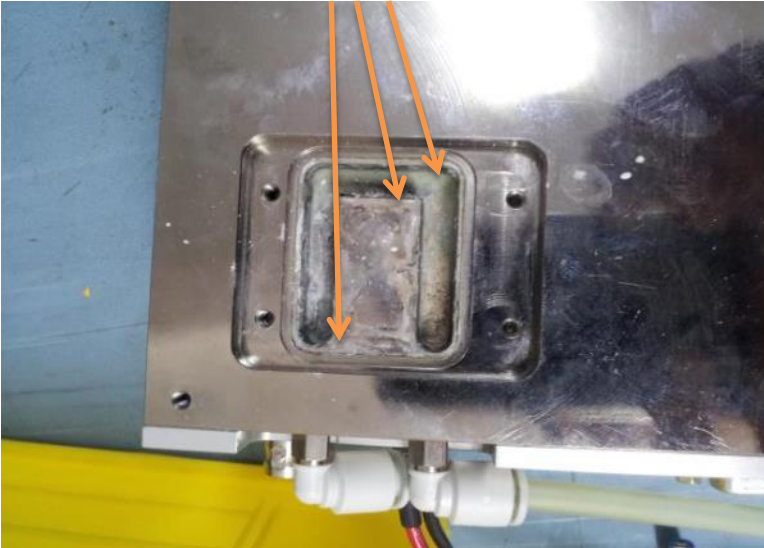
MODULO 1 (partes más dañadas)

recalentamiento de componentes electrónicos de la propia tarjeta. La acumulación de sedimento en el canal de enfriamiento no es el peor daño, el óxido de aluminio trabaja con el tiempo y separa las capas del material disipador, e incluso carcome el material hasta perforarlo.

El canal está saturado de sarro pero además está carcomido, así ya no hace su función de disipar.

¡Si la fuente no se utiliza durante el tiempo de dos semanas o más, es imperante que se le retire el agua tal como indica el manual y si está en uso continuo se le debe poner agua nueva cada dos meses!

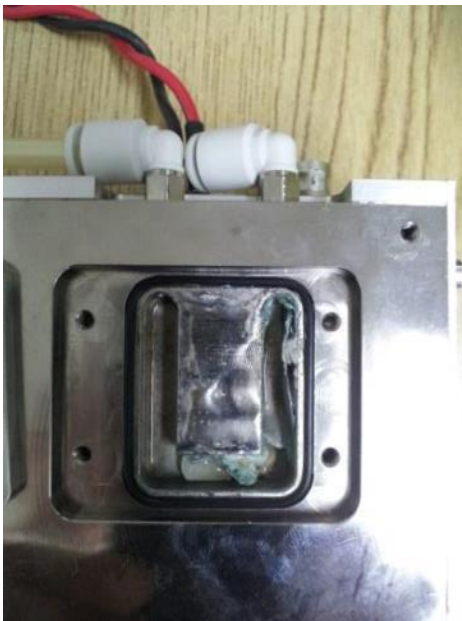
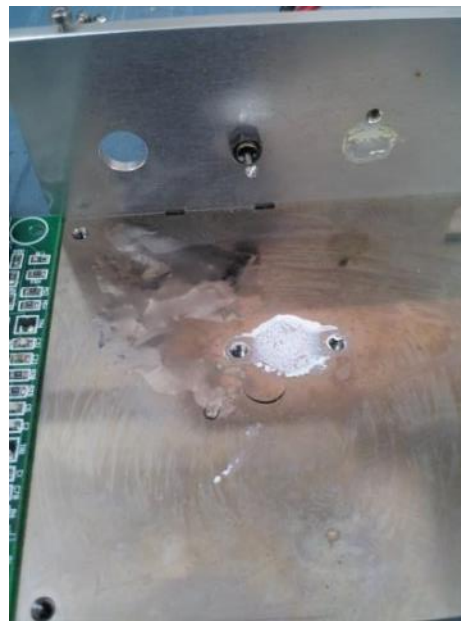
MODULO 2

En estas imágenes se puede observar claramente la obstrucción del canal y la separación de la pared del mismo, además la imagen derecha muestra que el sarro carcomió el material hasta atravesar el disipador. Ambos módulos están inservibles para seguir operando de forma normal porque ambos no conservan su capa cromada intacta.

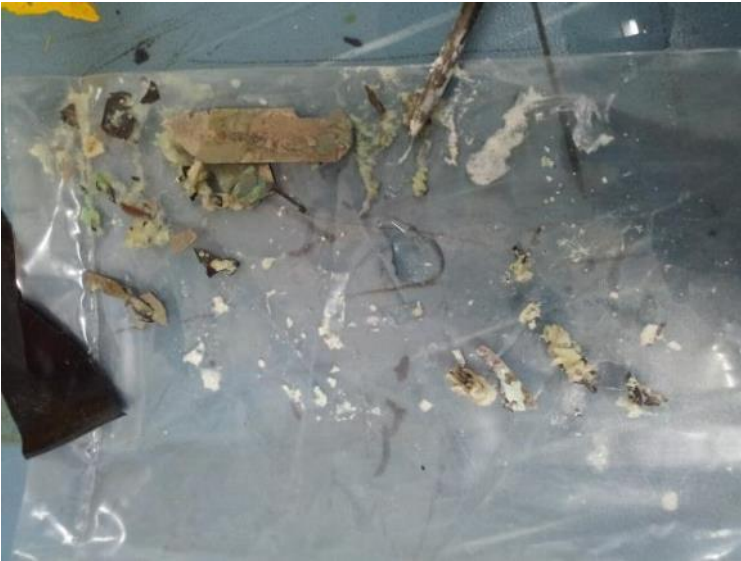
Material de ambos disipadores después de la limpieza.

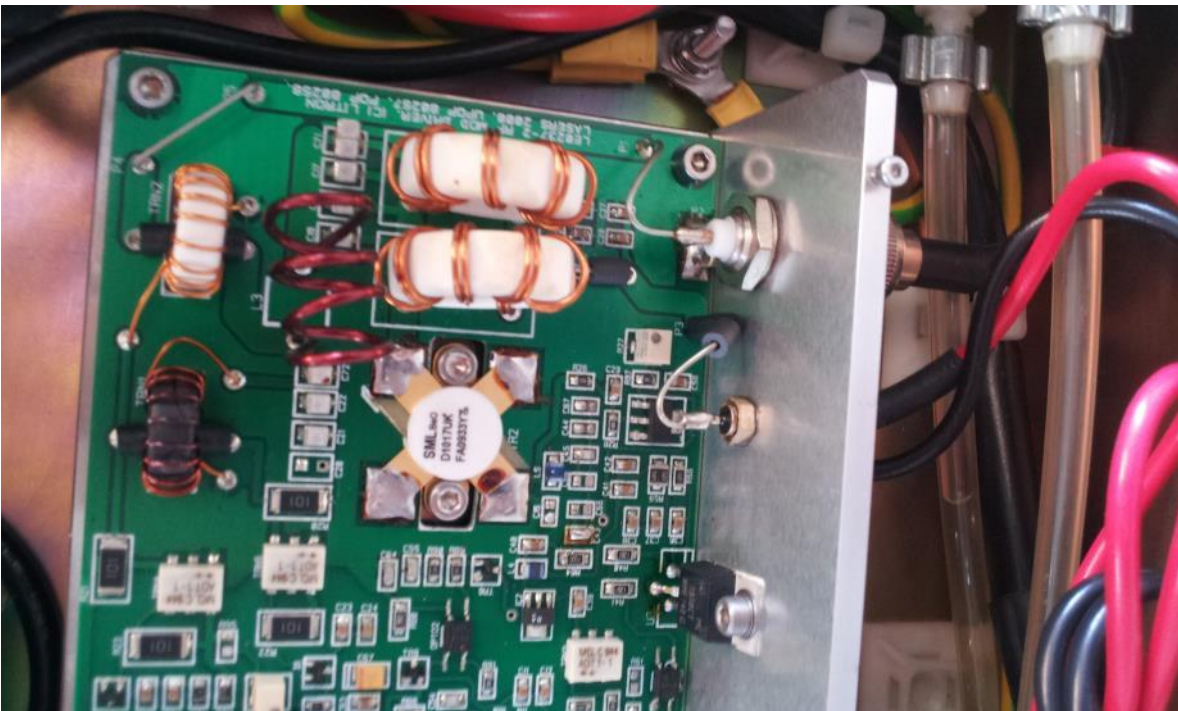
Componente quemada a consecuencia de la ineficiente disipación de calor.
